Werknr.: 22-558/ Zeist 80 wo. PDB

Datum: 12-11-2022

Project : Second opinion: constr. staat

Betreft : Tussenrapportage 1e Fase

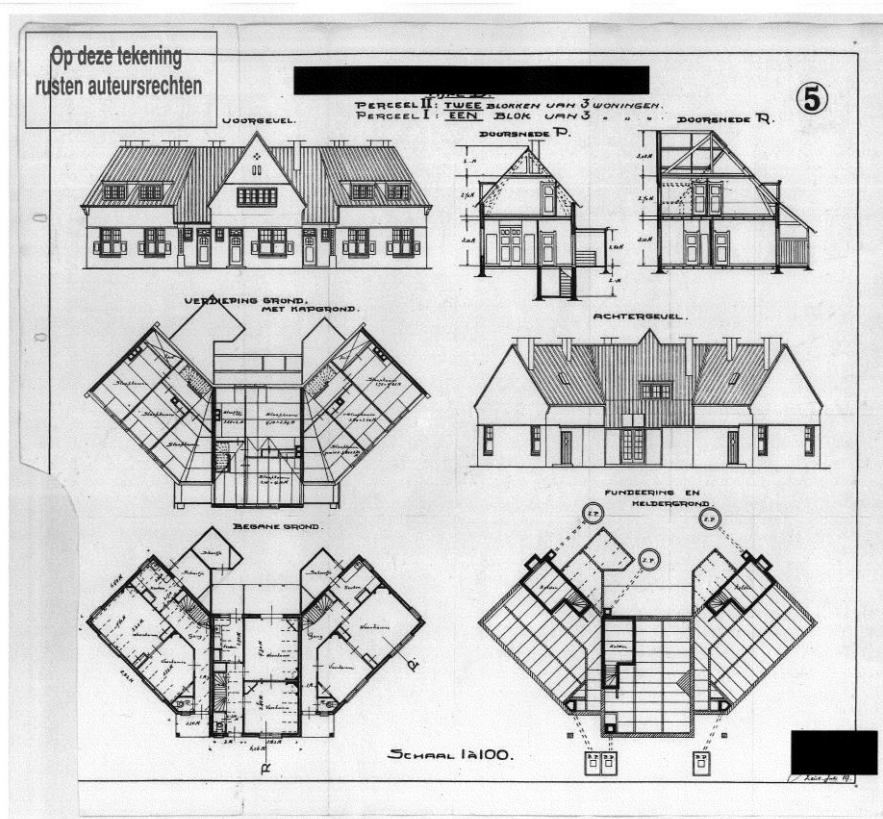
- **Funderingen** op staal: alle woningen staan op een draagkrachtige ondergrond door middel van trapsgewijs gemetselde verbrede funderingsstroken. Deze verbrede funderingsvoeten zijn nodig zodat de druk vanuit de bovenliggende constructie via de eigen constructieve opbouw door de ondergrond kan worden opgenomen. Het gewicht van de constructie van de woning incl. het gewicht van de inrichting dient te worden verspreid over een groter oppervlak. De onderkant van de fundering dient minimaal 80 cm onder het maaiveld te liggen, onder de vorstgrens. Op de oorspronkelijke tekeningen staat de onderkant gemetselde funderingen op 70 cm min MV aangegeven.

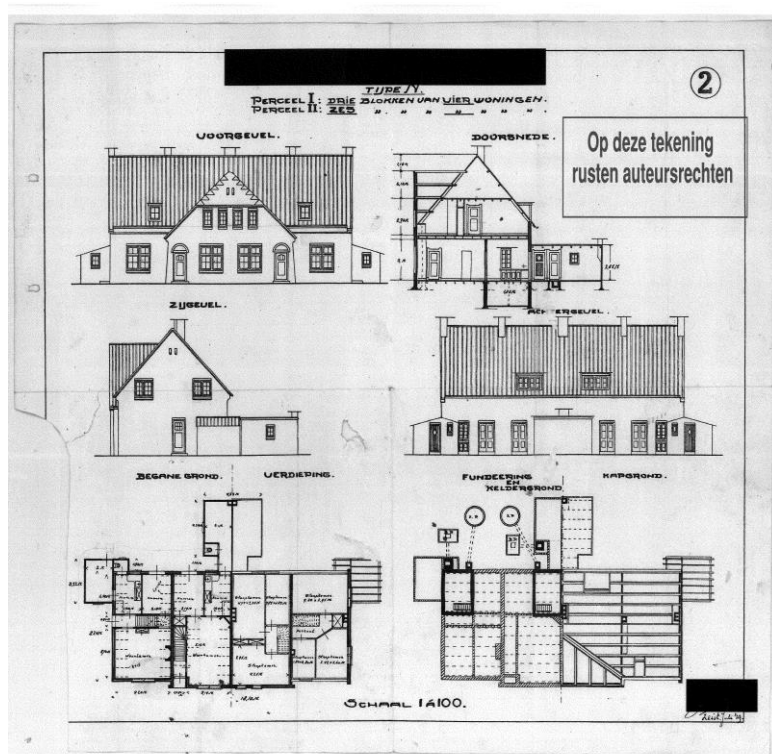
- **Dragende gevels** – m.u.v. de halfsteens uitgevoerde aanbouwen van o.a. type N en J - zijn uitgevoerd met spouw, bouwmuren zijn van massief metselwerk en dragende tussenmuren zijn allen uitgevoerd in halfsteens opgaand metselwerk.

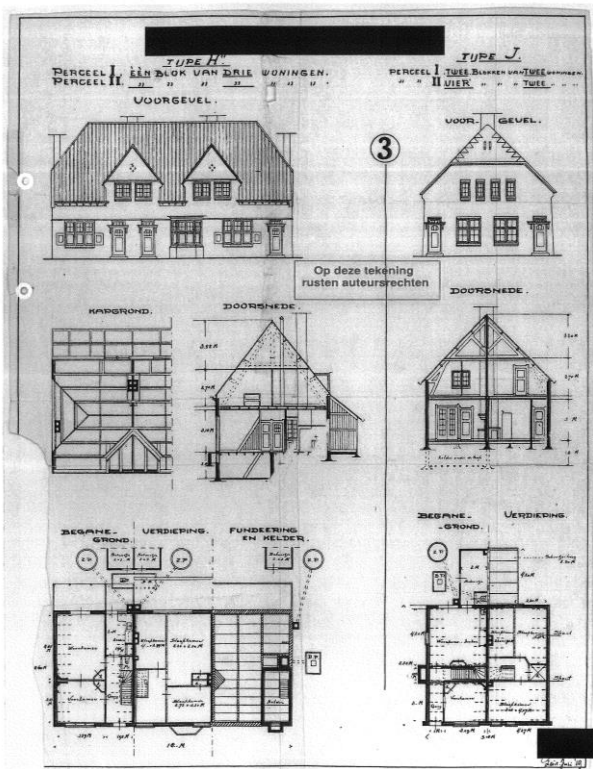
- **Dragende kopgevels** zijn over het algemeen van oorsprong in 1919 voorzien van relatief kleine raamopeningen terwijl in de langshevels aan de voorzijden de grotere vensters voor de woonkamers zijn gesitueerd. De gevelkozijnen waren destijds, geheel in stijl met de oud Hollandse kenmerken, bewust voorzien van metselwerk dragende kwaliteiten door de aanwezigheid van meerdere verticale tussenstijlen: d.w.z. twee-, drie- of zelfs vierdelige vensters. Tijdens de renovatie in de periode 1964-1966 zijn alle kozijnen onbarmhartig vervangen door vensters met totaal andere indelingen. Deze zijn qua vorm en functie zonder enige empathie voor kwaliteiten uit het verleden en voor het bouwambacht in het bijzonder ontworpen, geproduceerd en ingebracht. Hierdoor is, naast directe 'schade' aan het beeld aangebracht door ondermeer het laten vervallen van de metselwerkdragende functie van de nieuwe kozijnen, in de loop van de afgelopen ruim 50 jaren nadrukkelijk schade ontstaan aan het metselwerk boven deze vensters.(7) In enkele gevallen zijn rollagen vernieuwd dan wel provisorisch opgelapt en is bovenliggend metselwerk vervangen en op enkele plaatsen zijn lateien aangebracht.

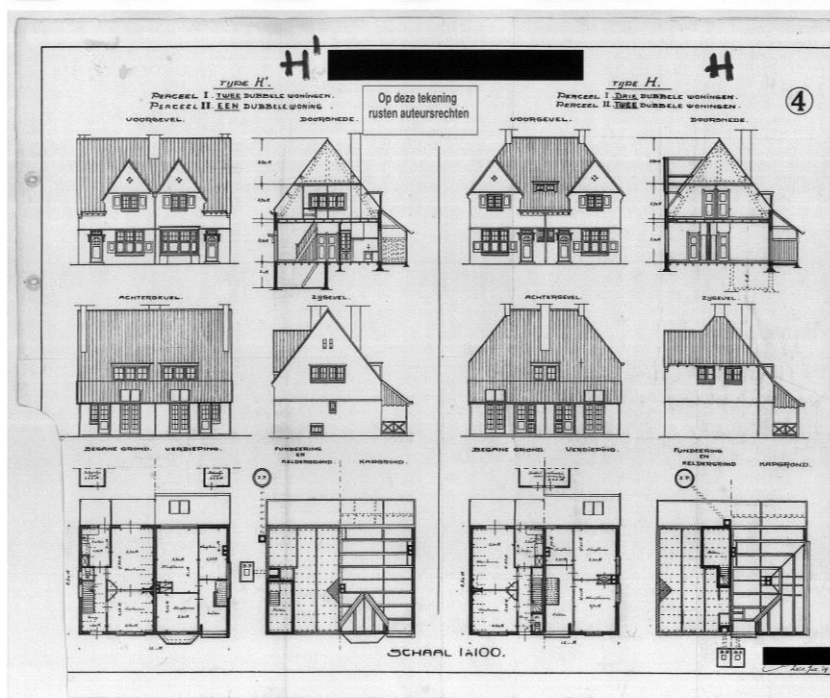
- **Verdiepingsvloeren.** Het meest opmerkelijke is dat bij type J aan de woonkamer aan voorzijde de verdiepingvloer wél wordt ondersteund door middel van een tussen draagwand terwijl dat **niet** het geval is in de woonkamer keuken achter; die wordt in één keer overspant. Mogelijk dat deze verdiepingvloerconstructie oorspronkelijk wel voldeed aan de toen geldende normen. Na de ingrepen tijdens de renovatie van 1962-1966 zal dat waarschijnlijk niet meer het geval zijn. Dit vraagt om nader onderzoek naar wat er bij die renovatie is gebeurd. (8)

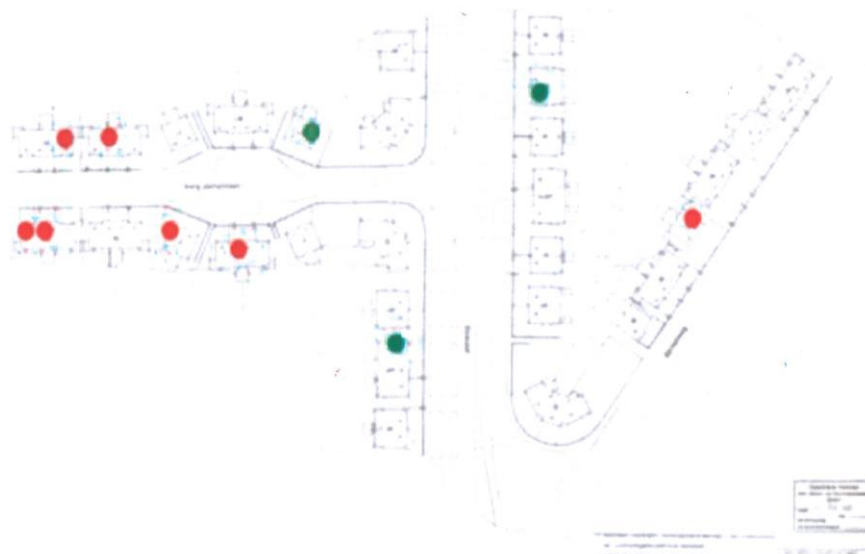
Onderzoekresultaten VLOER CONSTRUCTIE

De eerste verdiepingvloeren van de woningen aan de Burg. Patijnlaan en Dijnselweg (type J en N) voldoen niet aan de norm. Met uitzondering van Burg. Patijnlaan 4.
