BOUWHISTORISCHE VERKENNING & WAARDESTELLING

WONINGBOUWCOMPLEX

PATIJNPARK

ZEIST

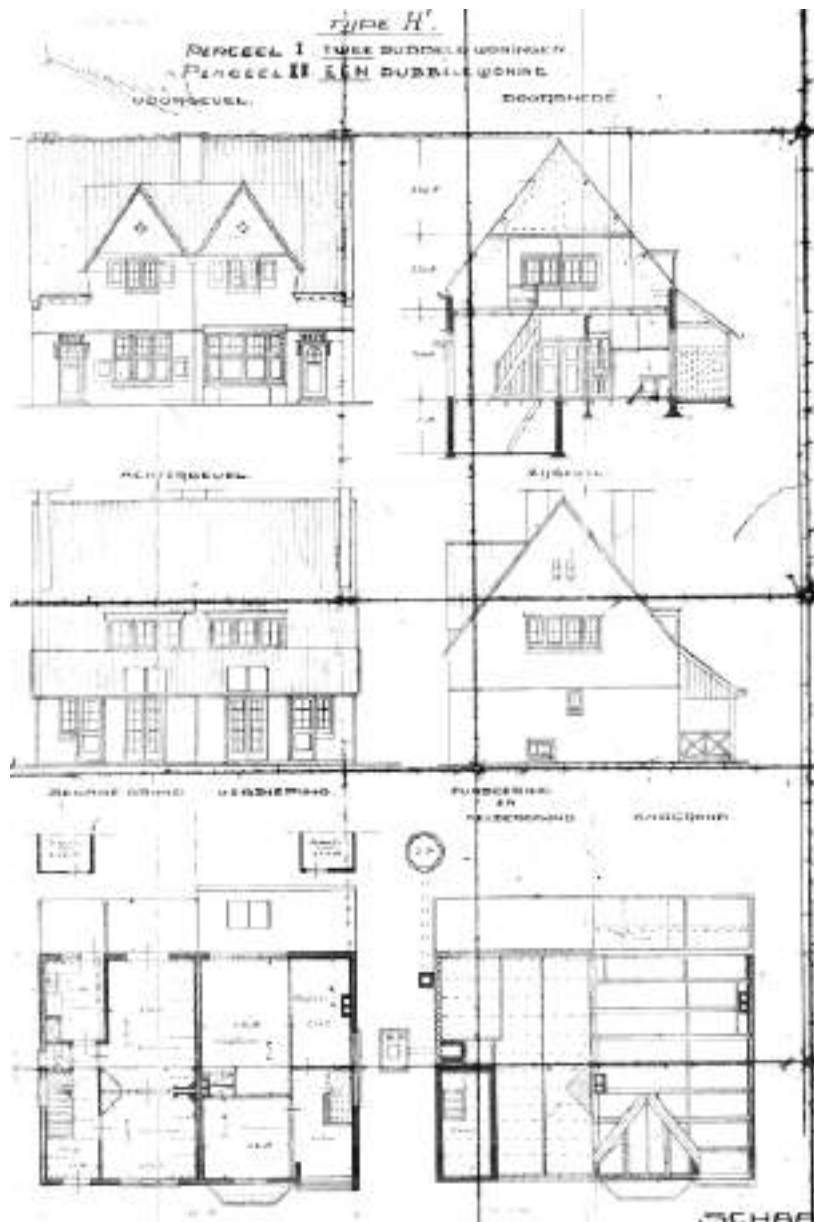
Aanzicht, doorsneden en plattegronden uit 1920-1921 van de woning type H met topgevels centraal in de voorgevel. Archief opdrachtgever.

De indeling van de begane grond van de woningen was in 1920-1921 opgebouwd uit een gang van voor naar achter met daaraan twee kamers ensuite, een keuken aan de achterzijde en een trap naar de zolder. Beide kamers hadden een hoekschouw. Bij de ene variant was een kelder aan de voorzijde van de gang, bij de andere was de kelder onder de keuken. Op de zolder waren vier slaapkamers aan een overloop gelegen. Alle binnendeuren waren paneeldeuren in kozijnen met doorlopende stijlen.

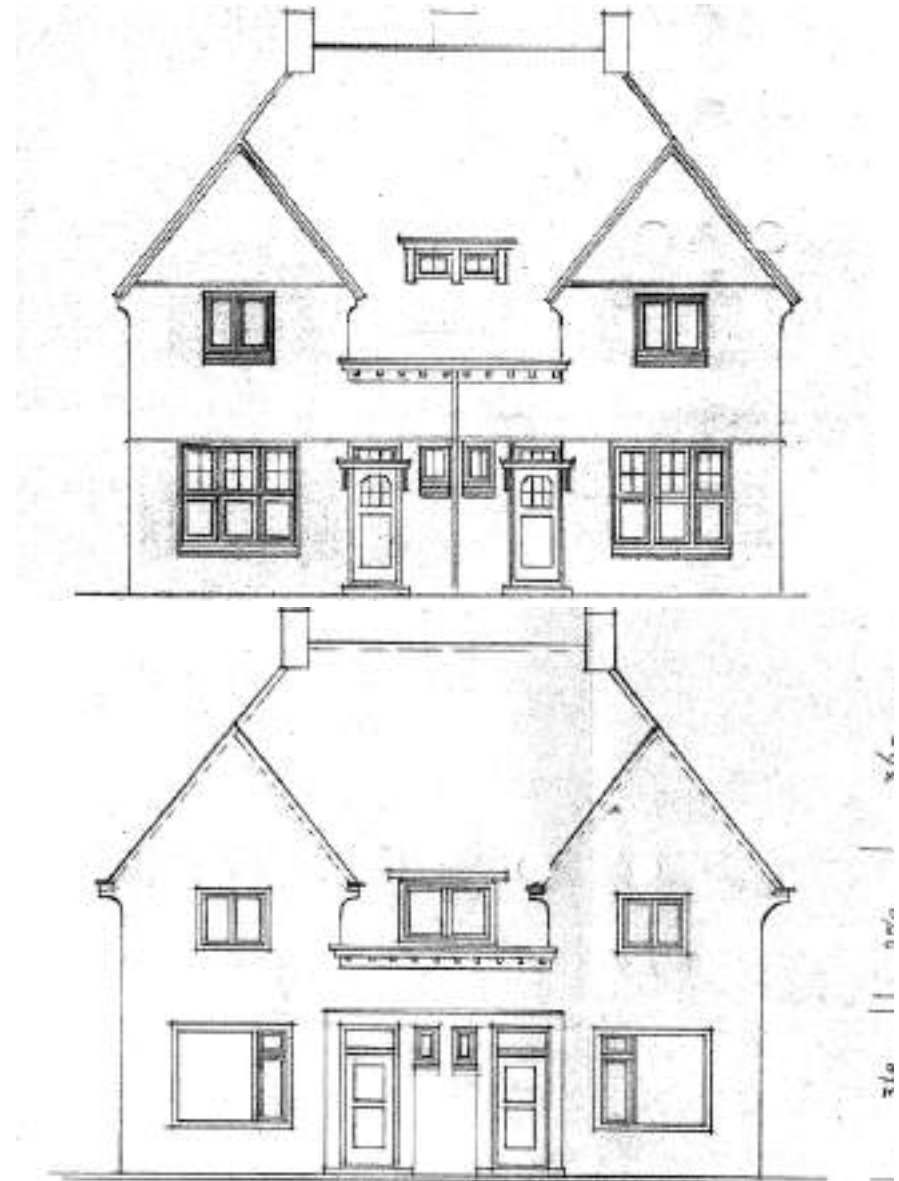
Voorgevel bestaande (boven) en nieuwe toestand van woning type H op de tekening van 1964. Archief opdrachtgever.

De indeling van de verdieping werd bij deze woningen het meest ingrijpend vernieuwd, waarbij nieuwe binnenmuren werden opgetrokken en nieuwe badkamers van gasbetonblokken (*Durox platen*) gemaakt. De ruimtes werden tevens voorzien van nieuwe plafonds van gipsplaten, steengaas of zachtboard.

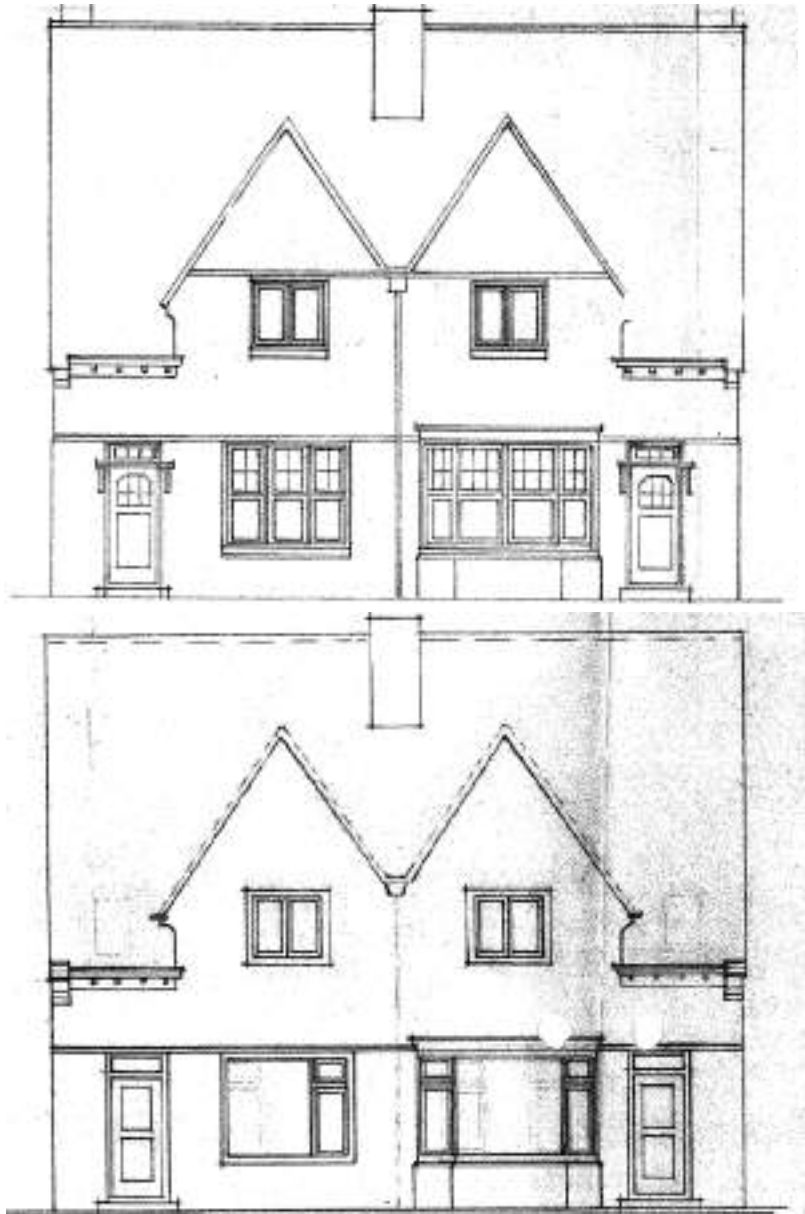
Voorgevel bestaande (boven) en nieuwe toestand van woning type H op de tekening van 1964. Archief opdrachtgever.

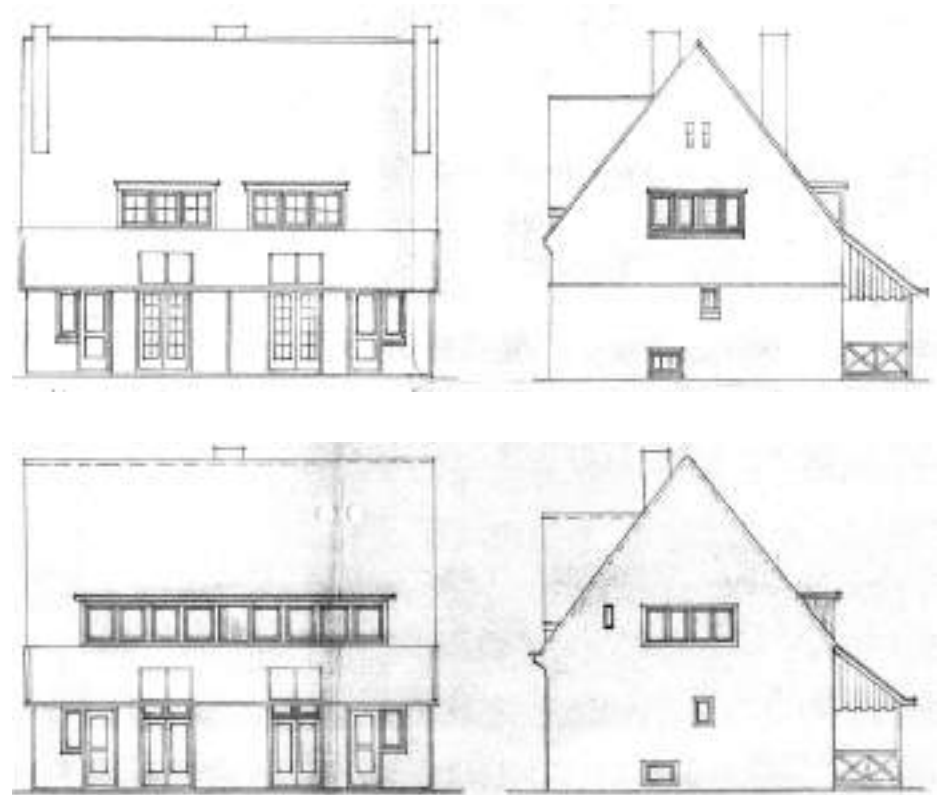
Achter- en zijgevel bestaande (boven) en nieuwe toestand van woning type H op de tekening van 1964. Archief opdrachtgever.

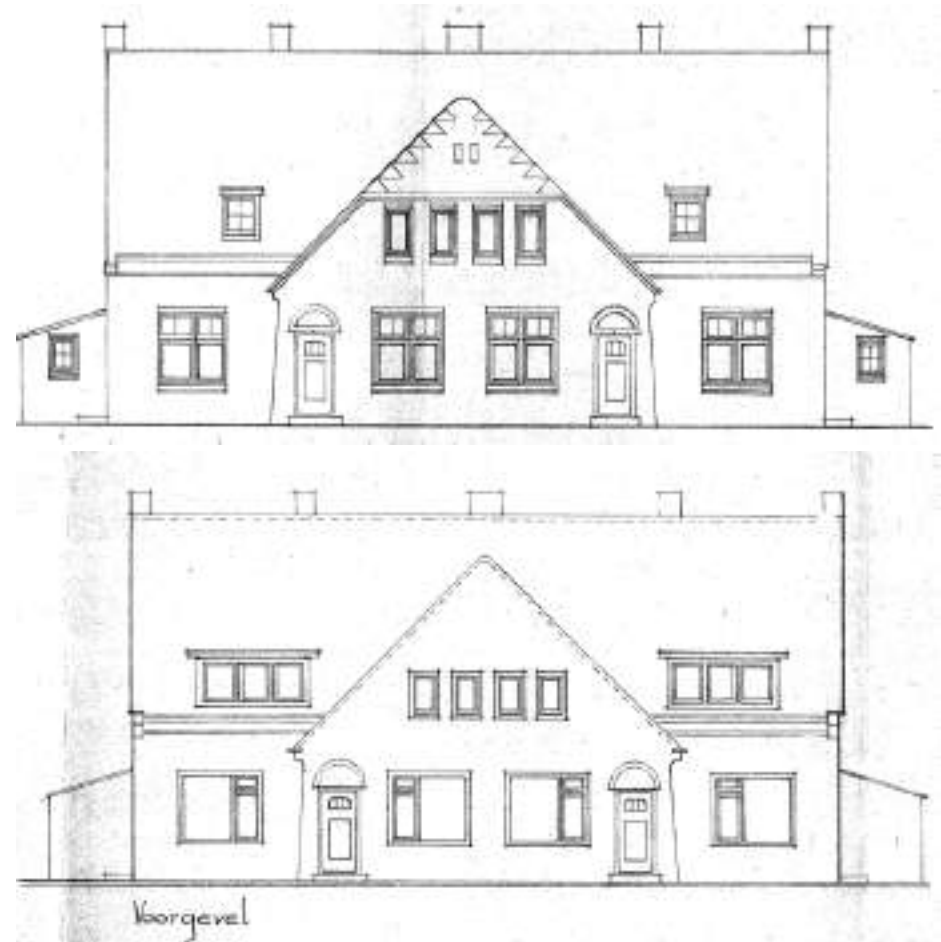
Aanzicht voorgevel bestaande toestand (boven) en nieuwe toestand (onder) van woning type N op de tekening van 1964. Archief opdrachtgever.

Op de verdieping werden op de overloop nieuwe badkamers van gasbetonblokken (*Durox platen*) gemaakt. Sommige slaapkamers kregen een nieuwe indeling door sloop van bestaande binnenmuren, uitgevoerd met een inbouwkast. De ruimtes werden tevens voorzien van nieuwe plafonds van gipsplaten, steengaas of zachtboard. In de badkamer op de verdieping werd een vloer van terrazzo aangebracht.

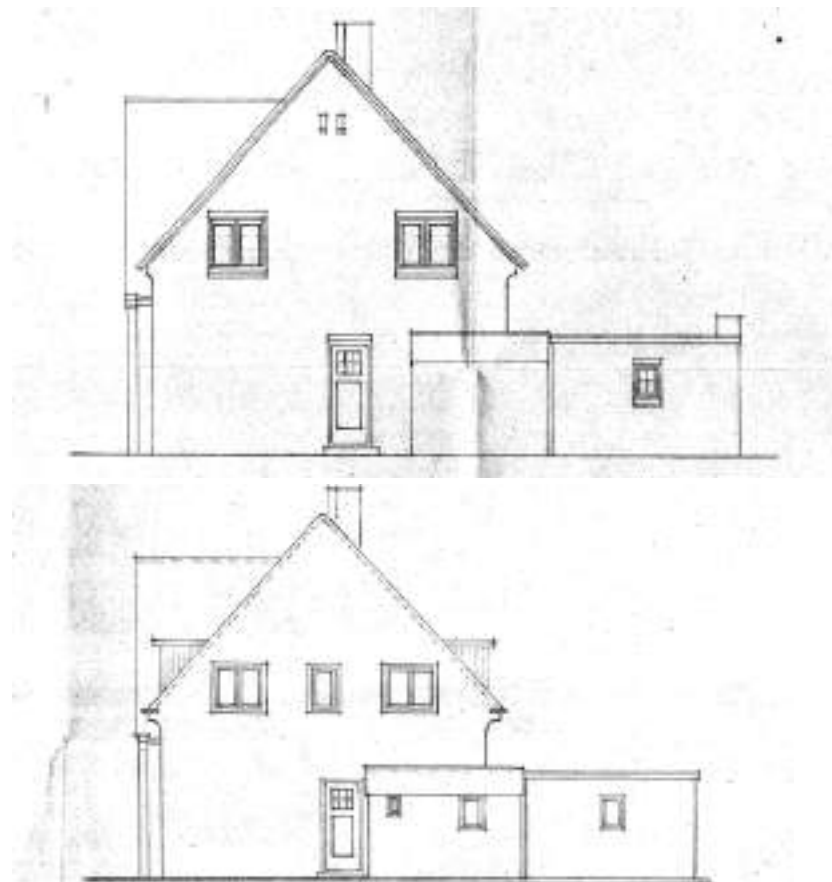
Aanzicht zijgevel bestaande toestand (boven) en nieuwe toestand (onder) van woning type N op de tekening van 1964. Archief opdrachtgever.

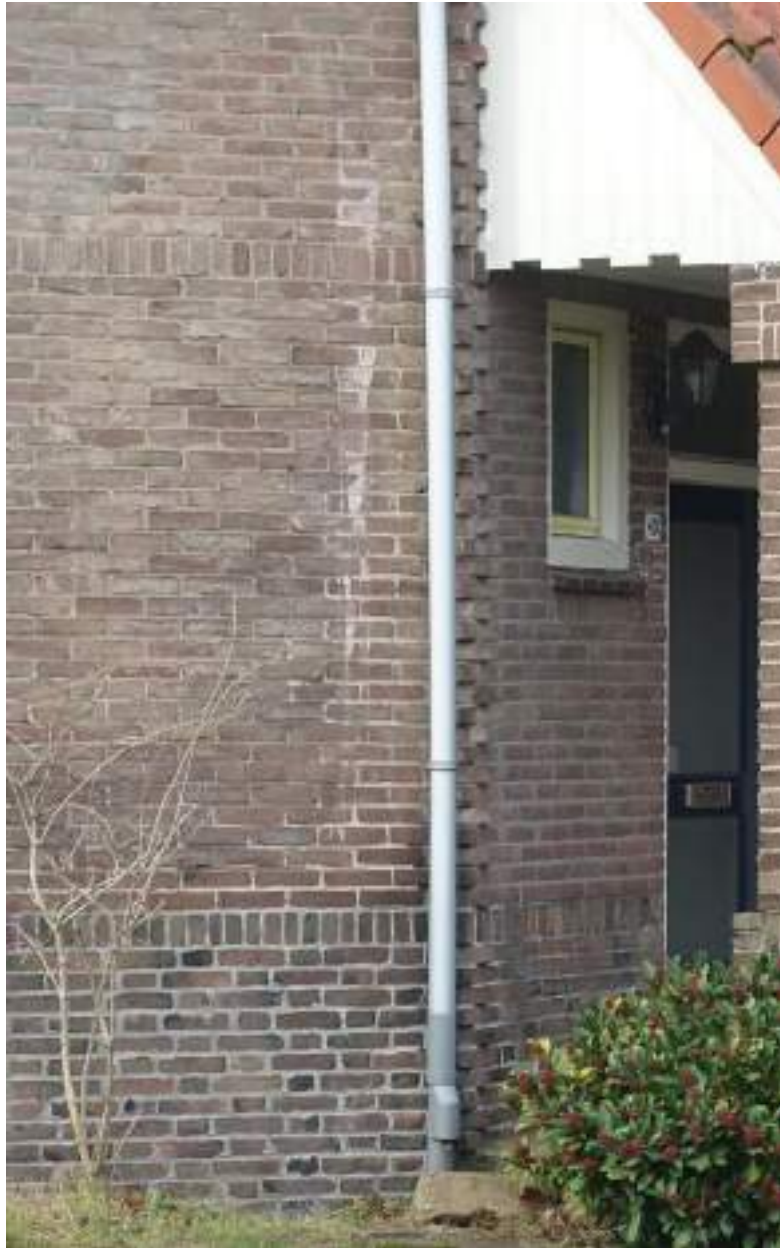
Detail van de muizentand bij de portieken van de hoekwoningen van het type D.

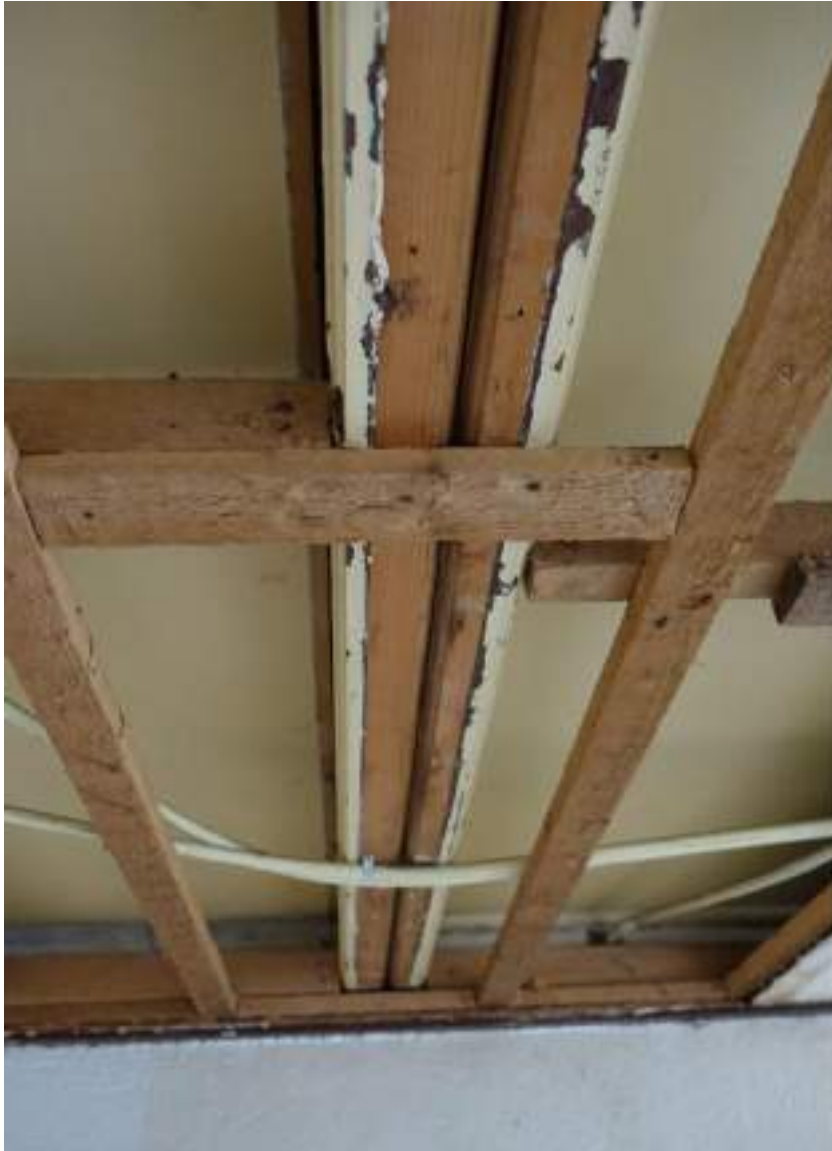
Detail van een enkelvoudige balklaag van de verdiepingsvloer bij Patijnlaan 11.

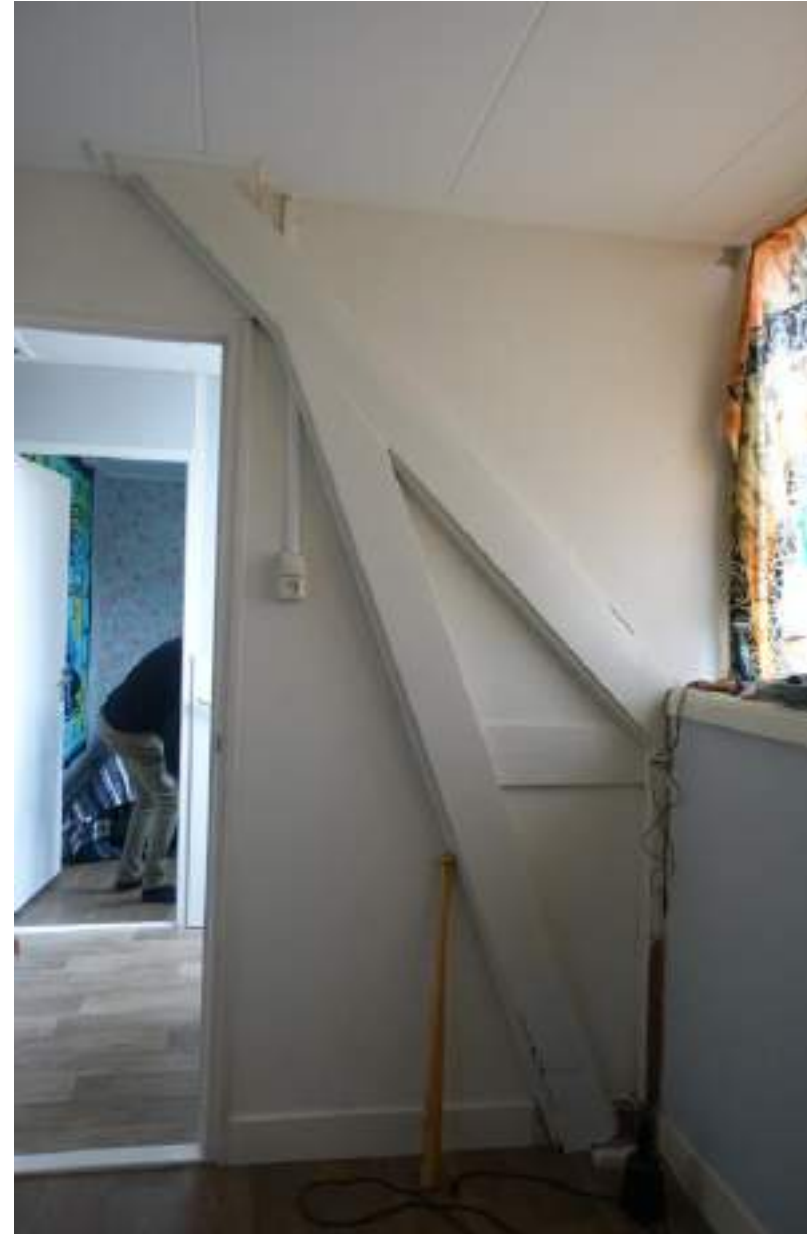
Spant met kreupele stijl in woning Dijnselweg 47.

De kapconstructies in de onderzochte woningen zijn in de basis nog oorspronkelijk en bestaan uit vuren houten Hollandse spanten met rechte spantbenen die soms met een kreupele stijl zijn voorzien. In sommige gevallen worden de spanten ondersteund door een (geschoorde) nokbalk. De oorspronkelijke onderdelen zijn in het geval van Panweg 44 en Panweg 45 voorzien van nieuwe gordingen en dakbeschot. In het geval van Patijnlaan 11 is het dak geheel vernieuwd. Deze constatering wekt de indruk dat de renovatie van 1985-1986 veel grootschaliger is uitgevoerd dan de tekeningen in het bouwarchief doen vermoeden. In dat geval zijn vrijwel alle oude gordingen en het aanwezige dakbeschot vernieuwd tijdens deze renovatie.

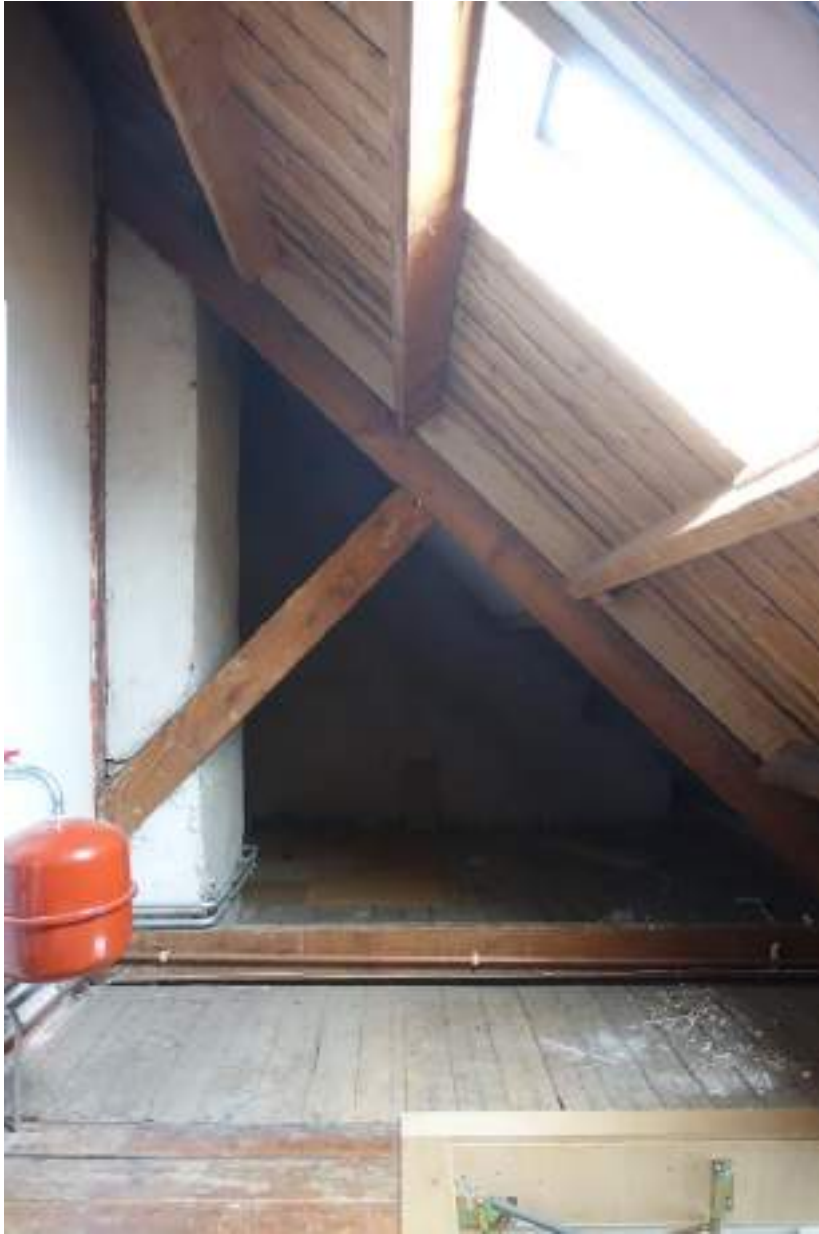
De geschoorde nokstijl boven Dijnselweg 47.

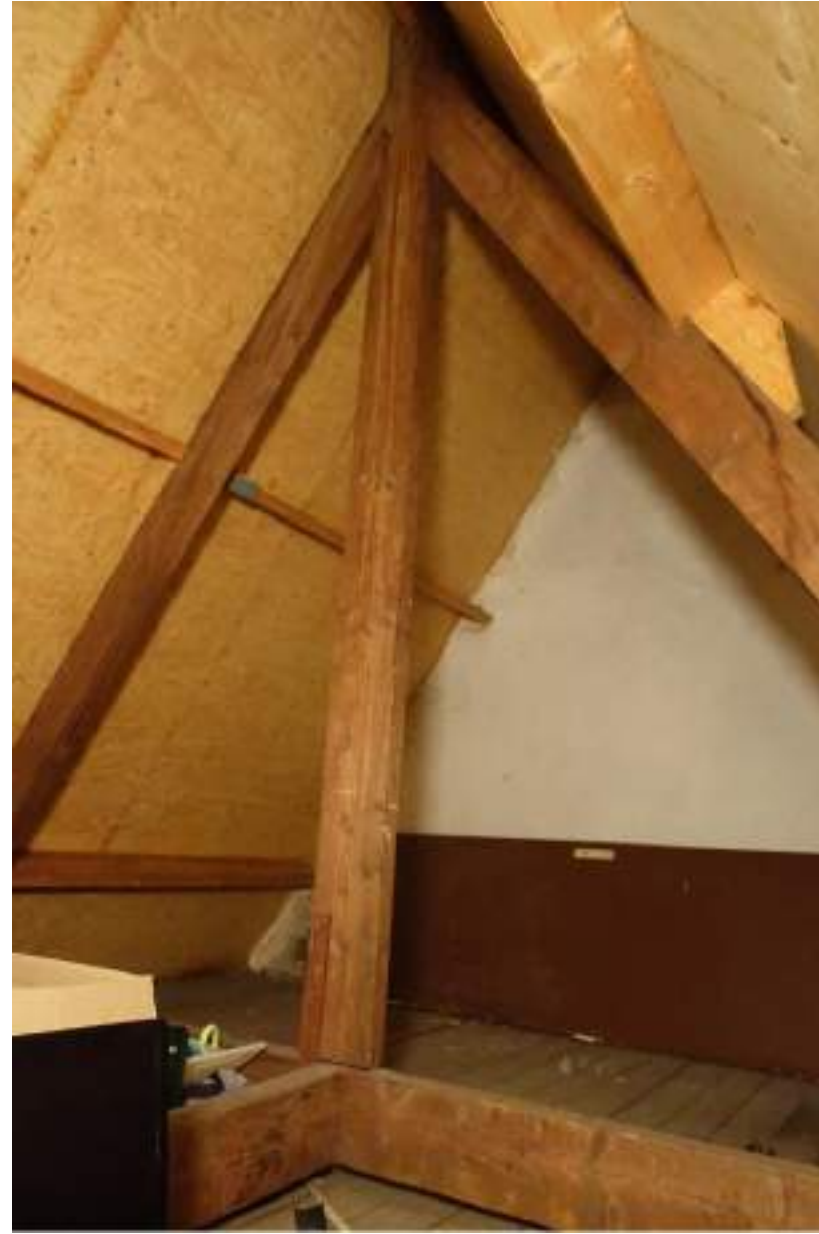
De spanten met nokstijl boven Panweg 45.

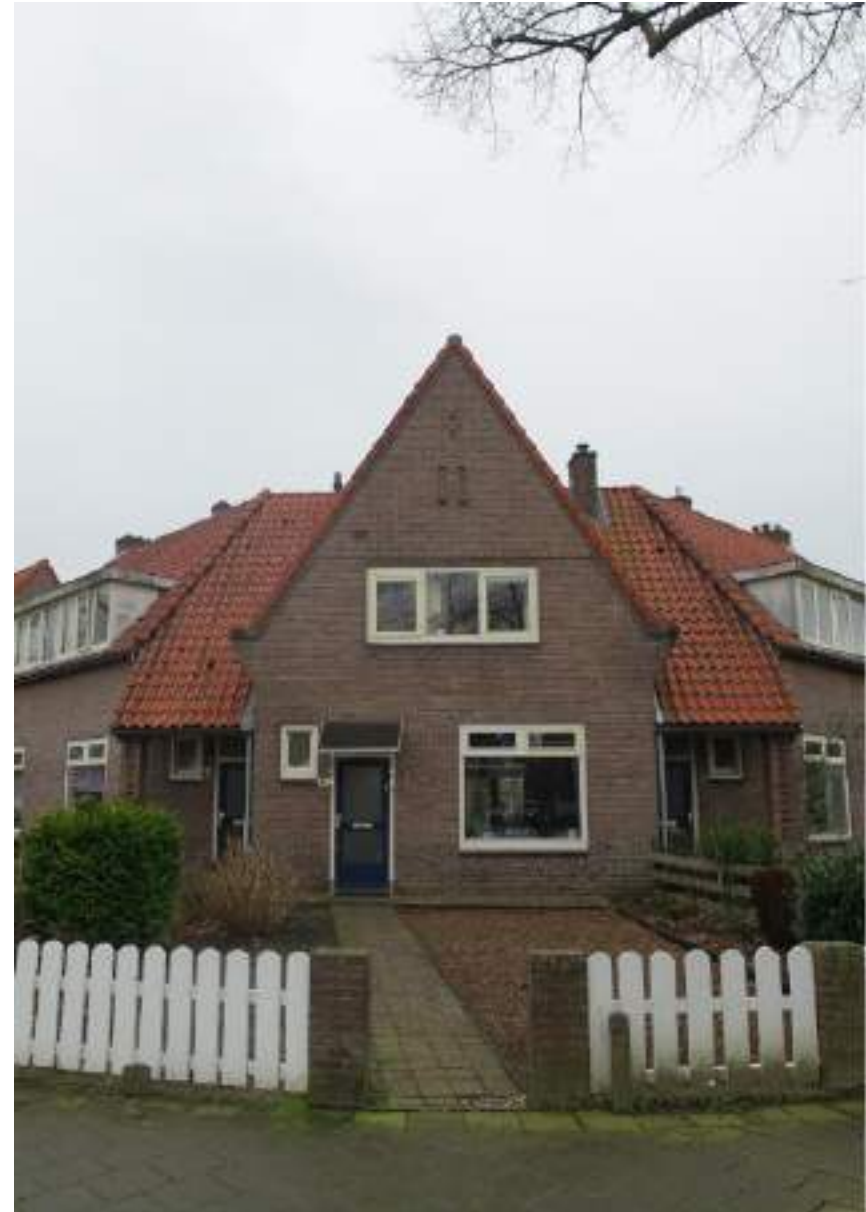
Voorzijde van Panweg 45 met links en rechts van de topgevel de portieken van de hoekwoningen.

In de gevelopzet van de woning van het type D is de middelste woning het meest gedetailleerd. Door de ligging van de woningen op kruisingen valt dit type het meest op in het gevelbeeld van dit deel van de wijk. Dit wordt mede bepaald door de in baksteen uitgevoerde oorspronkelijke hekken aan de straatzijde. De vullingen zijn bij alle woningen van het type D vernieuwd en niet uniform van karakter.

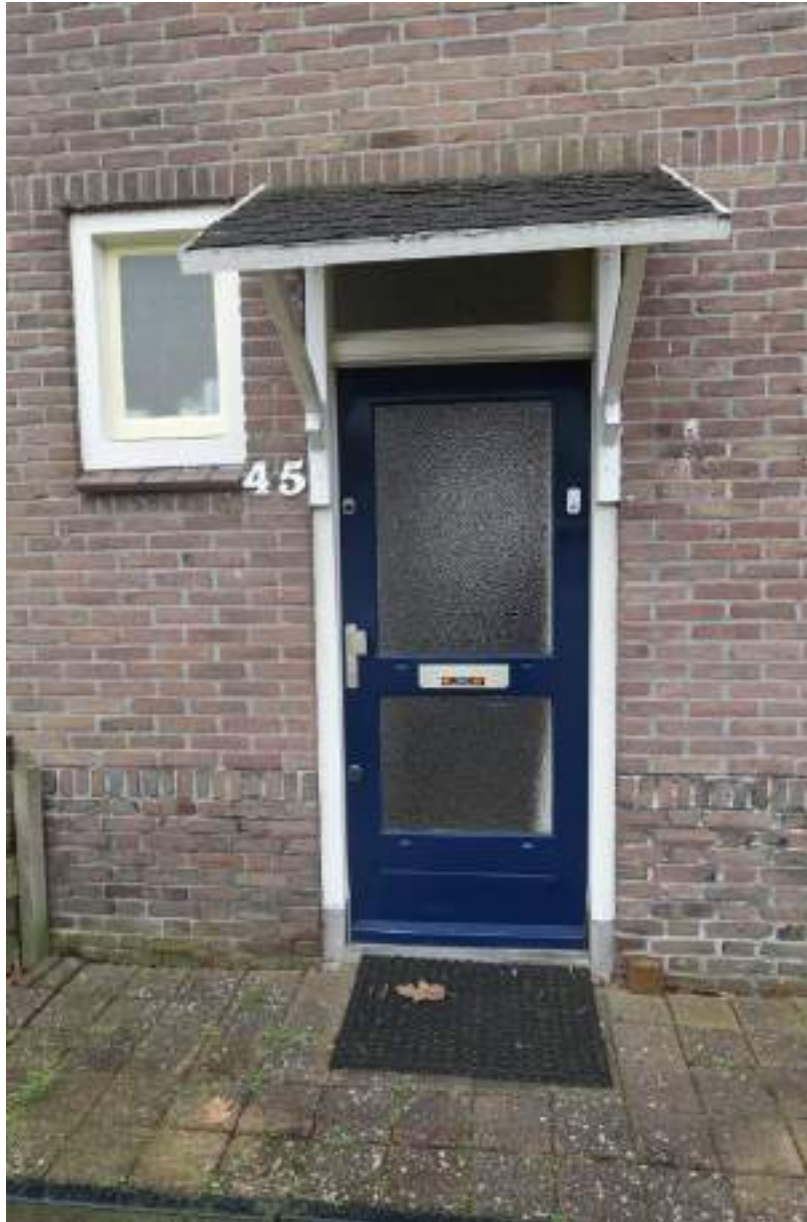
De entree deur in de voorgevel. Uitgevoerd met een oude luifel met moderne bedekking.

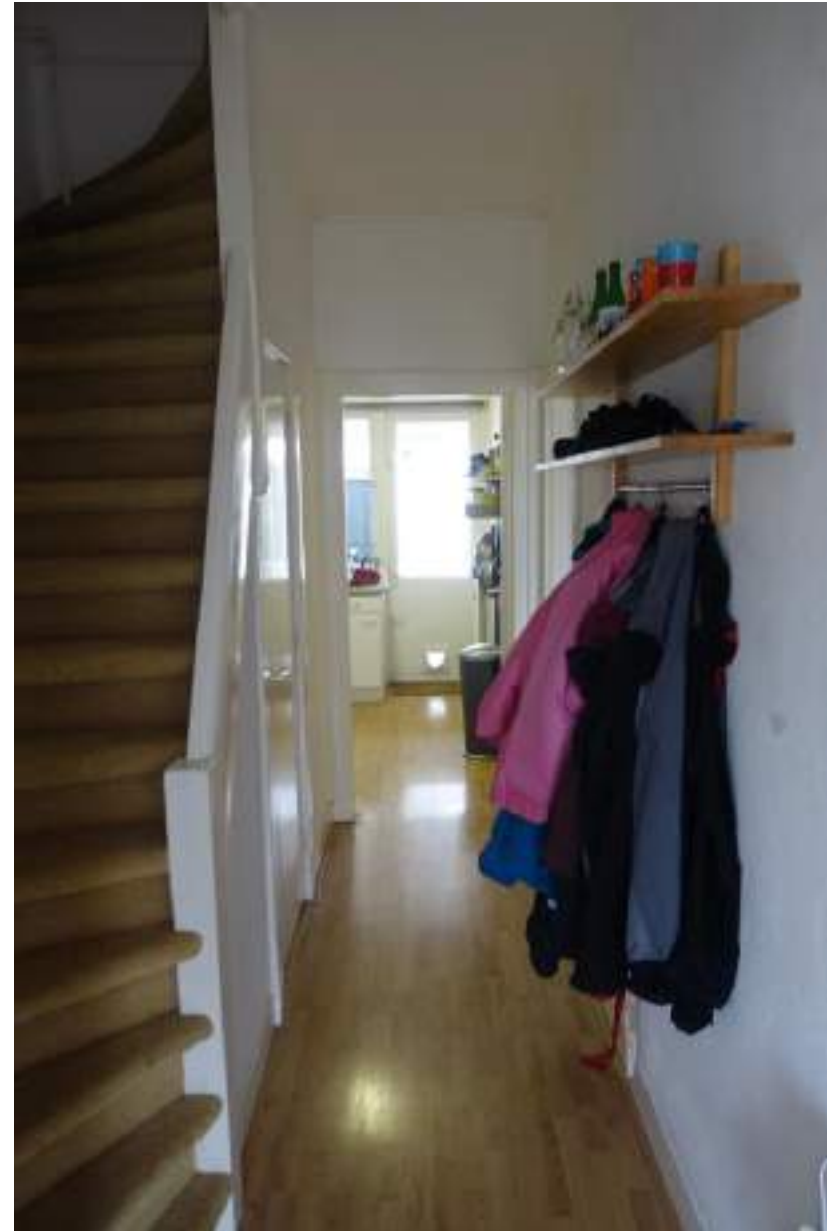
De gang achter de hoofdentree met links onder de trap de keldertoeegang.

Aan de achterzijde van de gang een keuken waar een kelder onder aanwezig is. Deze oorspronkelijke kelder kan via een oude bakstenen trap worden bereikt via een doorgang onder de trapopgang. De kelder heeft verder gepleisterde wanden en een moderne dekking van gipsplaten.

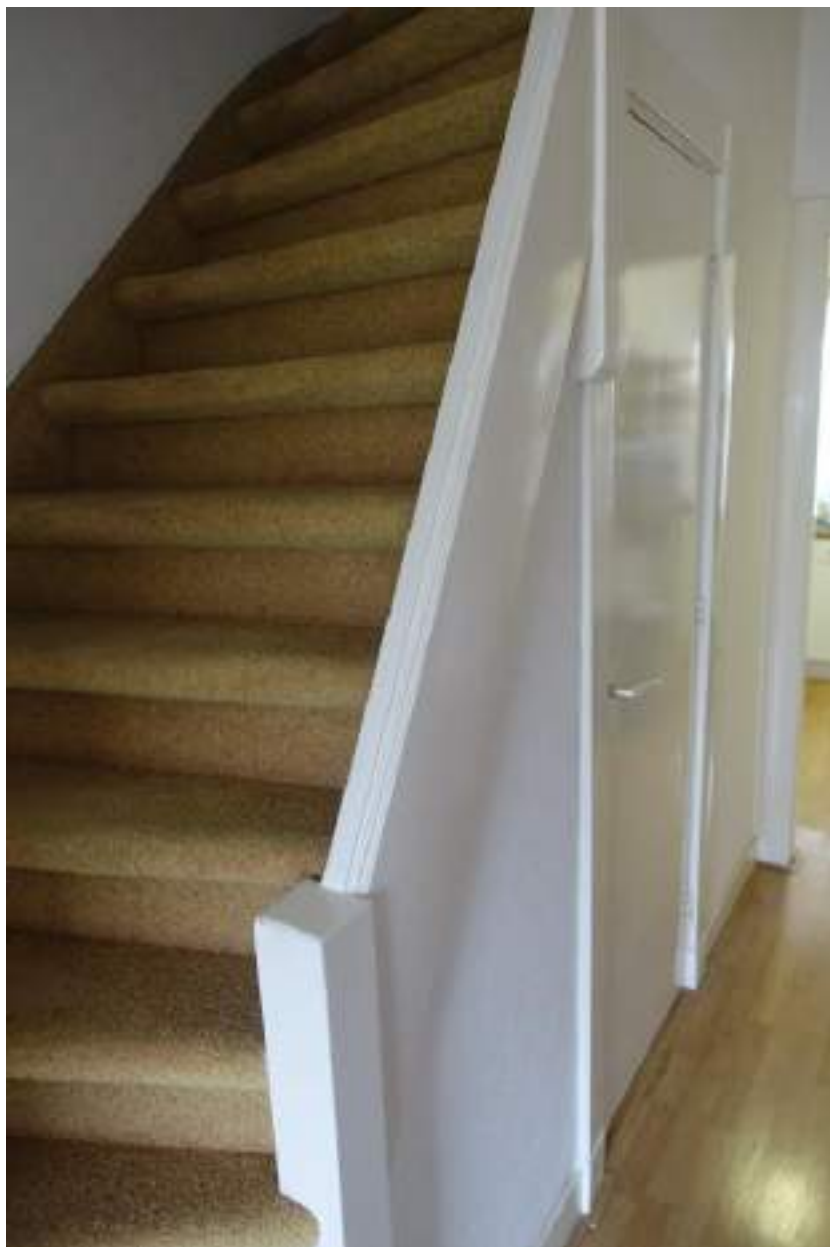
De trapopgang naar de verdieping.

De trapopgang naar de verdieping is nog oorspronkelijk en uitgevoerd in vurenhout. De trap heeft een onder- en bovenkwart en heeft een leuning tegen de wand. De trappaal lijkt ooit eens te zijn verlaagd aangezien die nu vrij laag is. Op de gekoppelde wandleuning is onder de huidige witte afwerking nog een oude verflaag aanwezig in een okergele kleur.

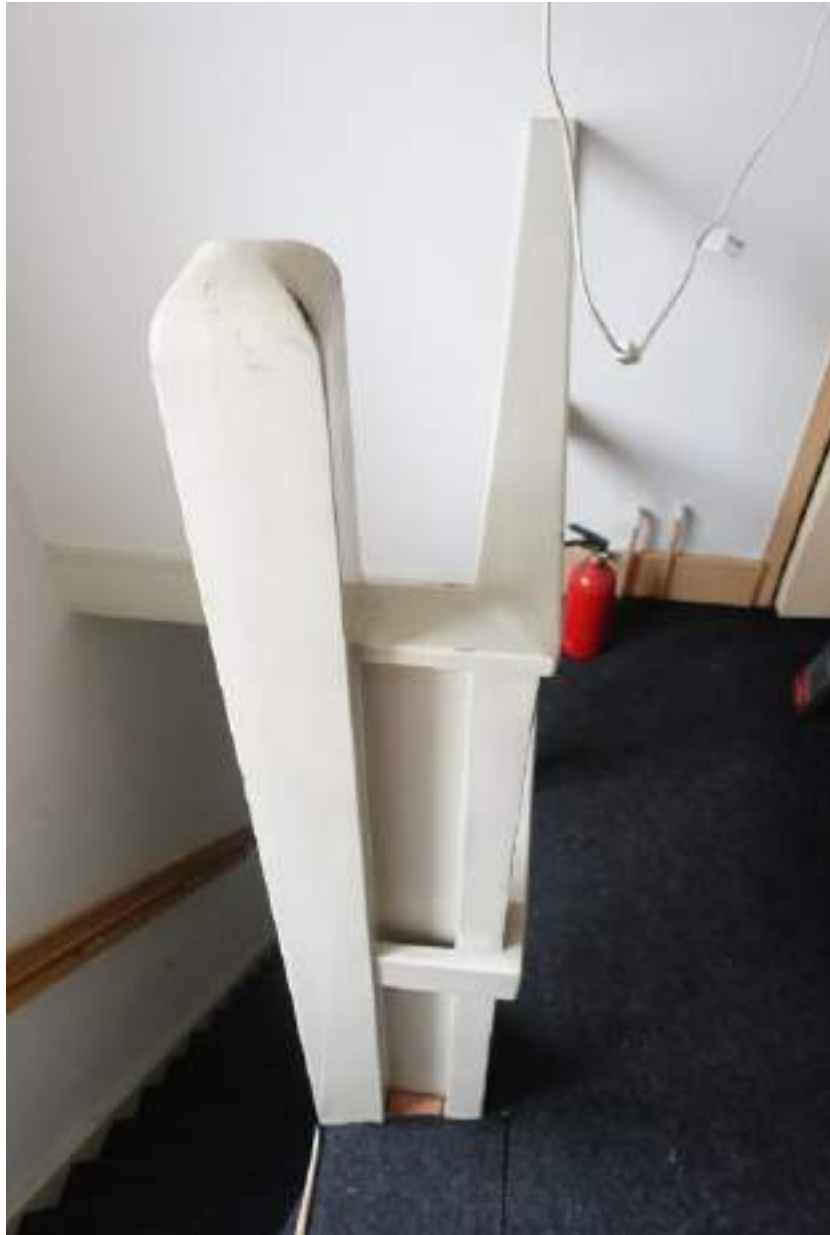
De trappaal met houten hekje aan de bovenzijde van het trapgat.

Aan de bovenzijde is de trap uitgevoerd met een sober uitgevoerd houten hekje en trappaal, allemaal stammend uit de bouwtijd.

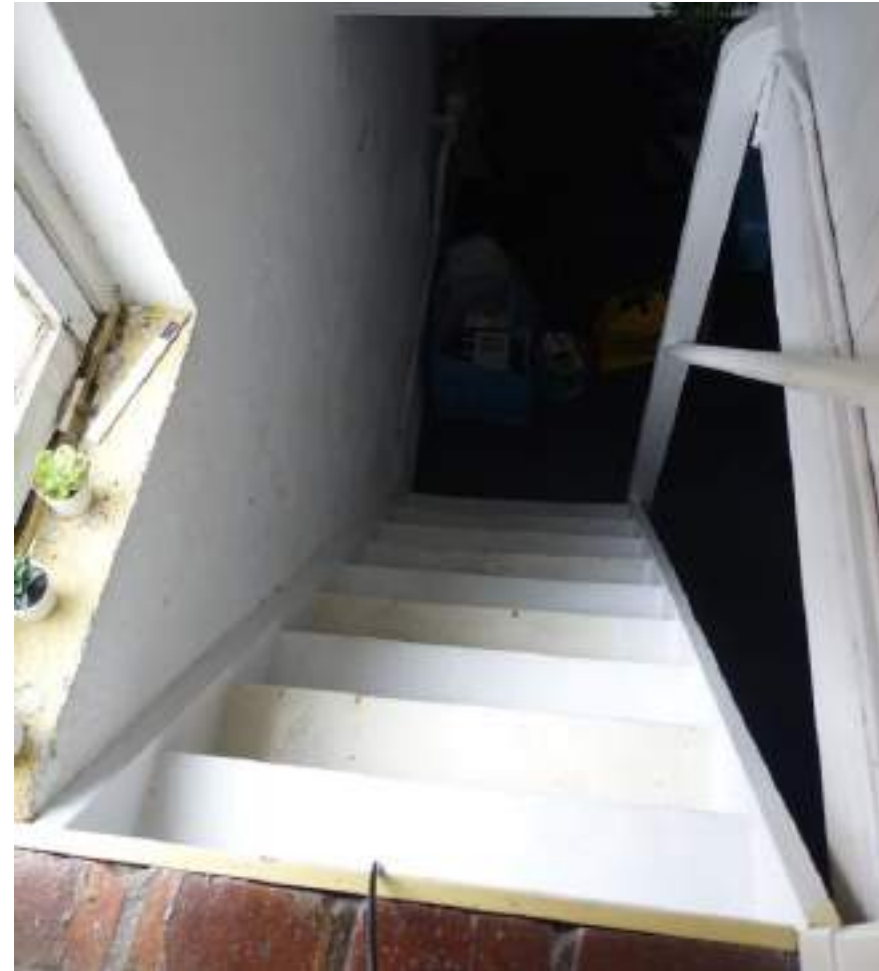
De keldertrap is secundair.

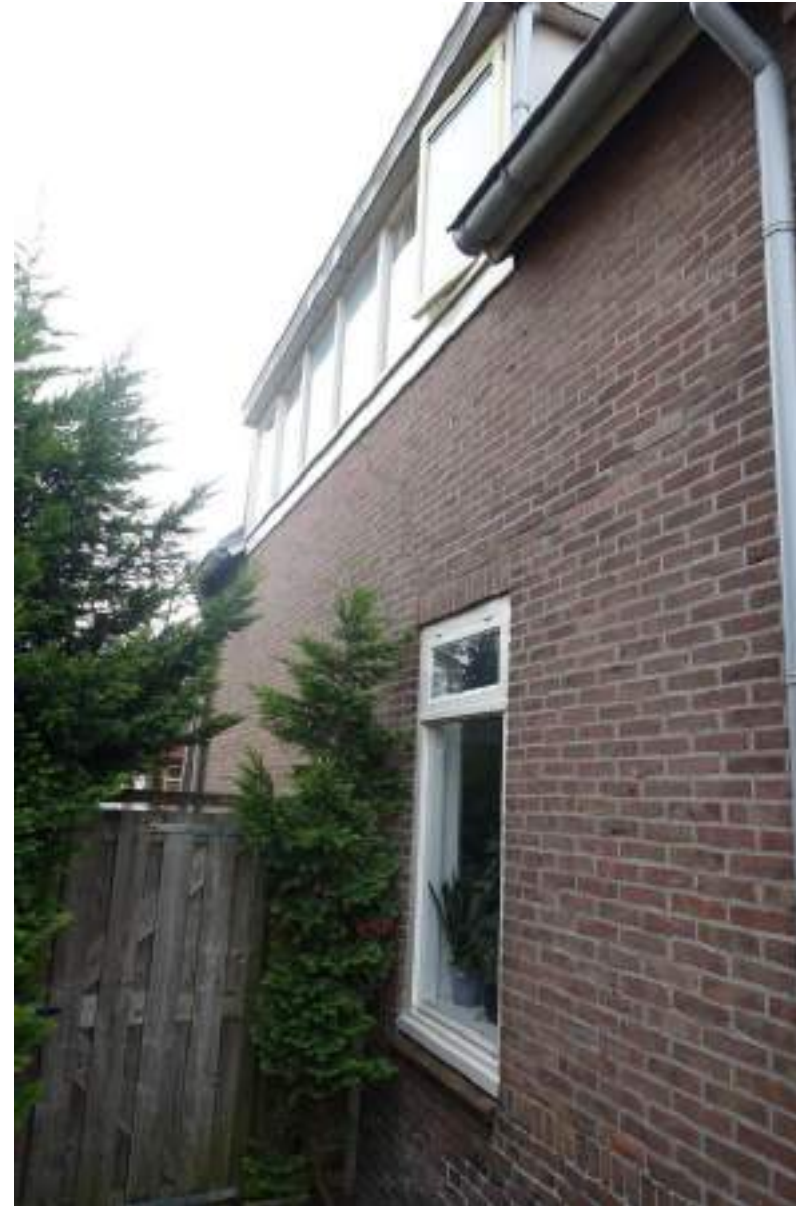
Het venster in de zijgevel is nog oud, de vulling is vernieuwd.

In de zijgevel is op de begane grond een ingekort venster met modern kozijn. Ook is aan deze zijde een kelderlicht aanwezig, voorzien van een oud rooster en modern raam.

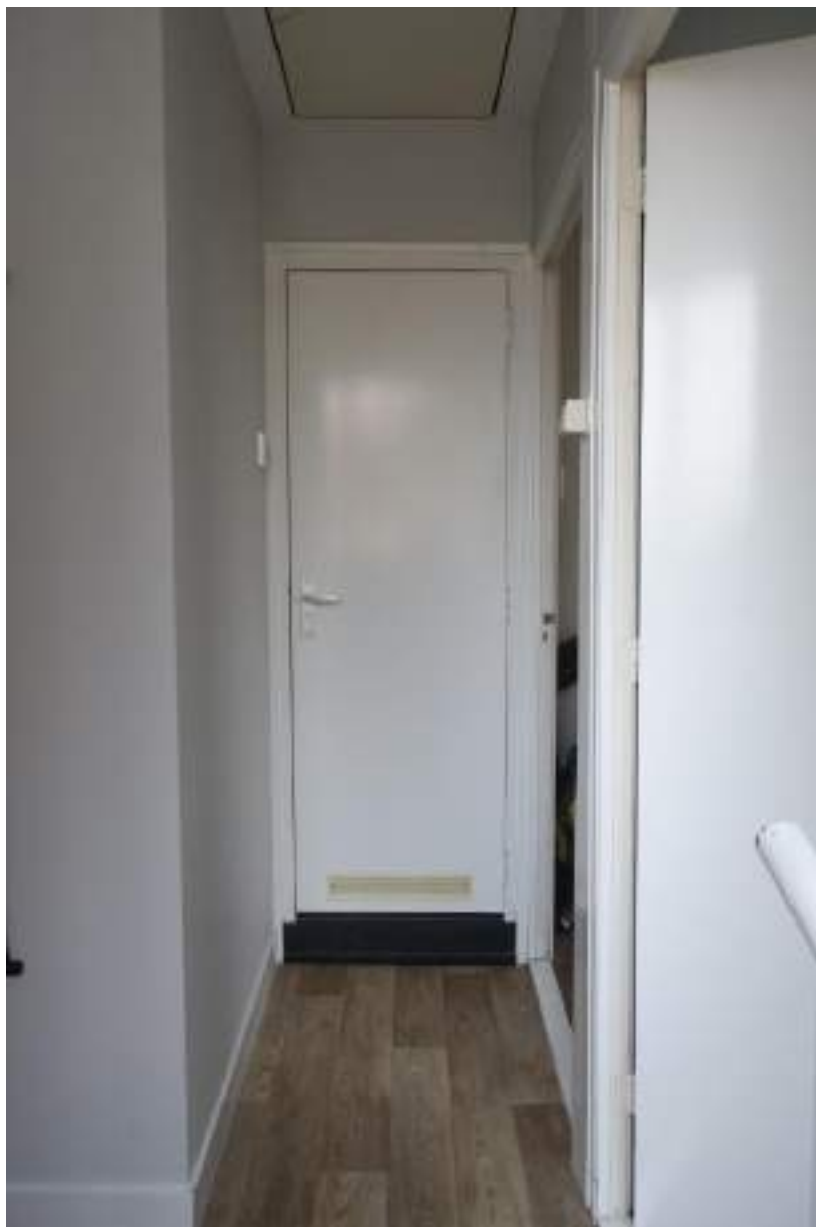
De overloop op de zolderverdieping waar in 1966 een nieuwe indeling is gemaakt.

De ruimtelijke indeling op de verdieping bestaat uit een overloop met vier kamer daaraan. Deze indeling is grotendeels in 1966 tot stand gekomen, zoals ook zichtbaar is in de aanwezige doorgangen met kozijnen en deuren. Alleen de kamer tegen de voorgevel is nog oorspronkelijk in afmeting. Ook op dit niveau zijn geen oude interieurs meer aanwezig. De vliering is bereikbaar via een vlizotrap en verder ongedeeld.

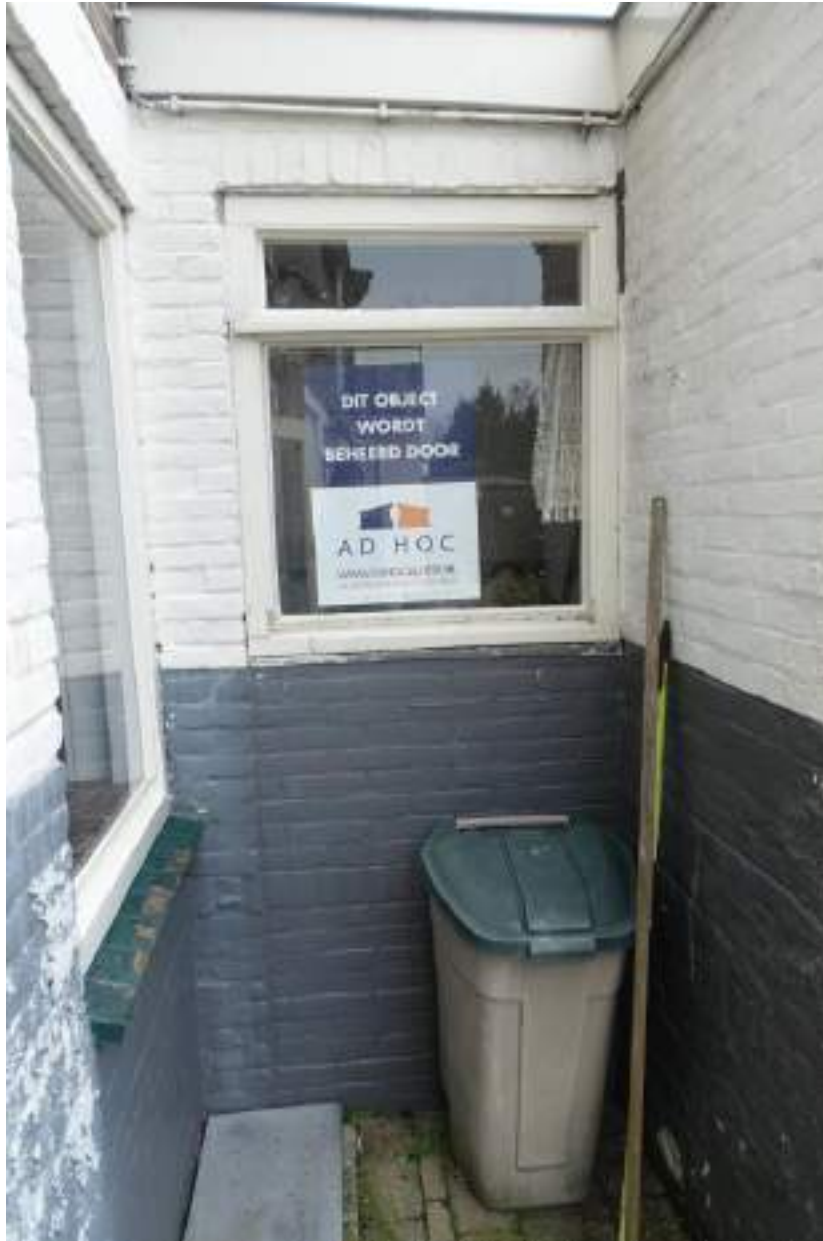
Tussen de woning en de uitbouw aan de achterzijde is een smal verbindingslid.

Tussen de uitbouw en de achtergevel is van oorsprong een smal verbindingslid. In het geval van Patijnlaan 11 heeft de gevel van het verbindingslid een nieuw venster met raam.

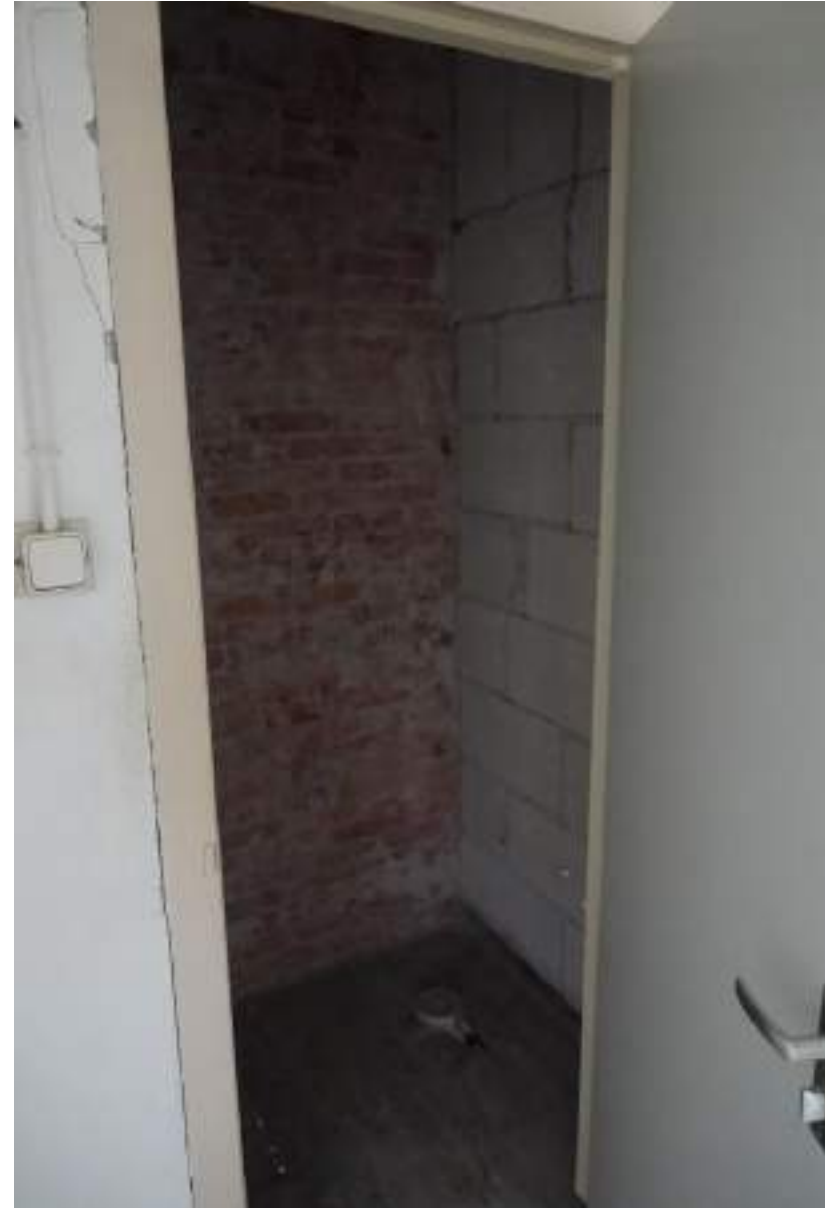
De badkamer heeft binnenmuren van gasbetonblokken.
